**BOMEN EFFECT ANALYSE
GEORGE GERSHWINSTRAAT e.o.
te ZAA NSTAD**

In verband met renovatie wijk

Opdrachtgever:
Gemeente Zaanstad
Mevrouw M. Hartman

Projectnummer : P20209
Datum : 17 februari 2021

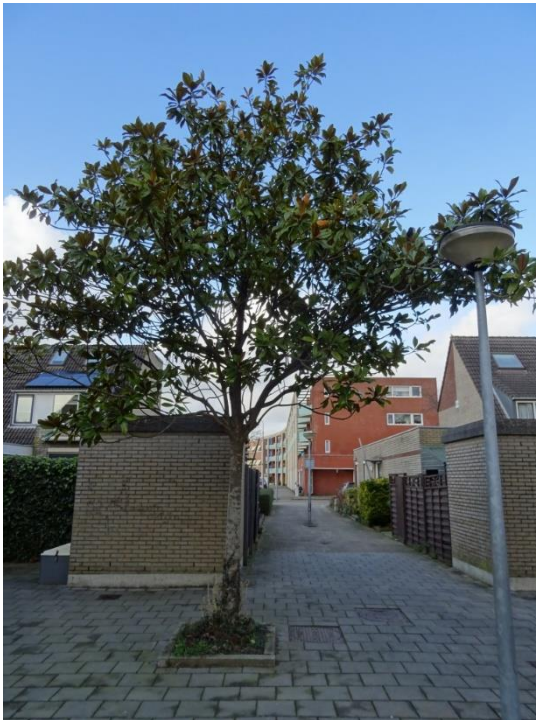
Beverboom met rioolput dicht naast boomspiegel

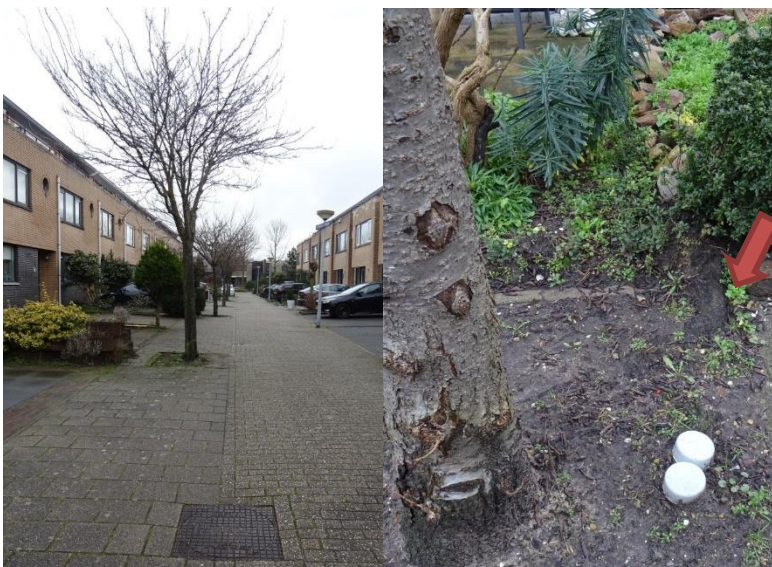
Lil Hardinstraat, met rechts een ontsnappende wortel

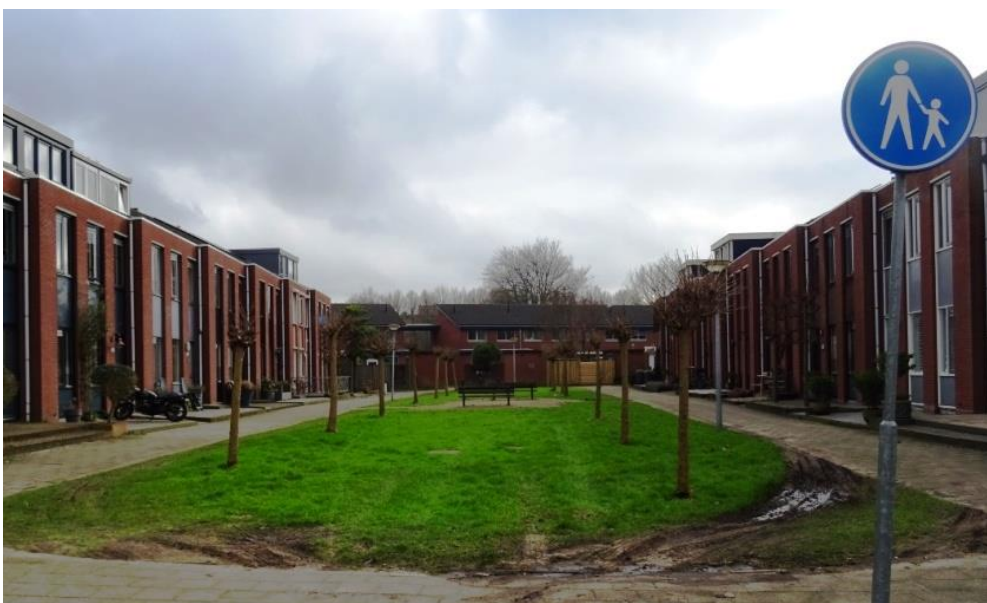
In het er tegenover liggende gazon staan twee rijtjes boltrompetbomen. De kroon van deze bomen is recent flink gesnoeid. De stamvoet van deze bomen is veelal flink beschadigd bij het maaien van het gazon. Meerdere exemplaren staan flink los en zijn eenvoudig met de hand te bewegen. ↓

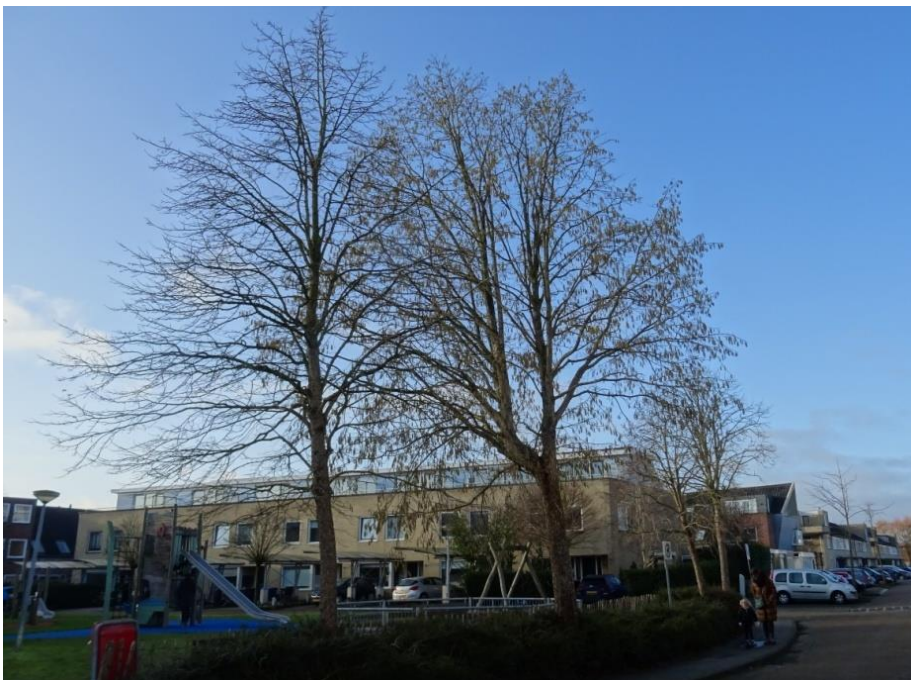
Boomhazelaars met in de middelste boom de zware zuiger die de kroon overneemt

In het midden van de straat staan in een heesterstrook vier boomhazelaars (*Corylus colurna*). Het zijn één volgroeide en drie halfwas bomen. De volgroeide boom heeft een afwijkende groeivorm met een flinke zuiger die de kroon heeft overgenomen. De bomen vertonen een matige tot redelijke groei en zijn vrij van beschadigingen.

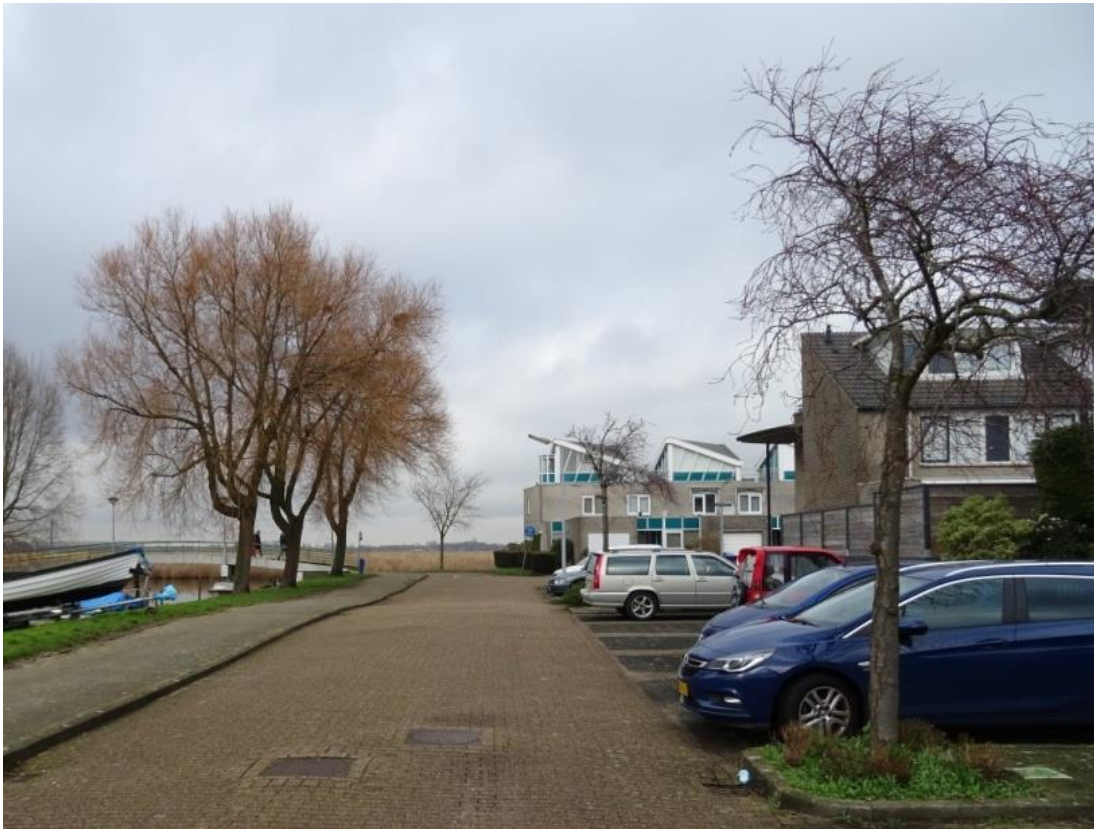
Links de schietwilgen en rechts een voorjaarskers

In de grasberm tussen de rijbaan en het water staan een honingboom (*Sophora japonica*), drie schietwilgen (*Salix alba* 'Chermesina') en een gewone esdoorn. Deze bomen vertonen een redelijke tot goede groei (matig bij de esdoorn). Deze laatste boom is aangetast door de wilgenhoutrups (*Cossus cossus*) en heeft daardoor meerdere gaten in de stam. Deze is daardoor breukgevoelig.

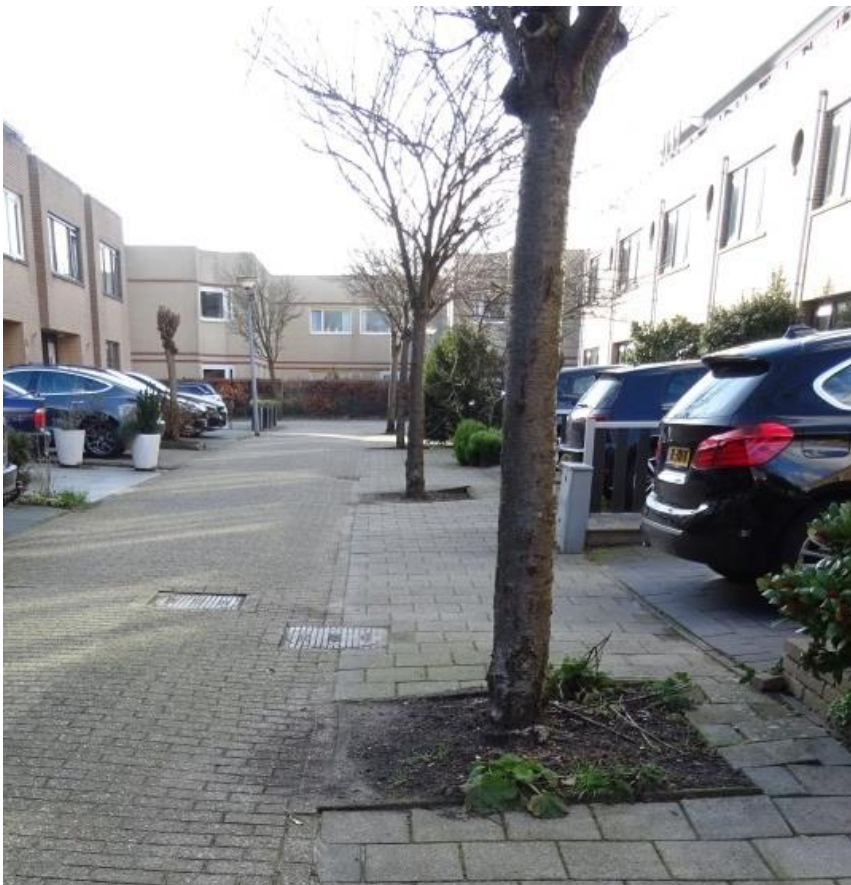
In de Nat King Colestraat en Lil Hardinstraat is het niet mogelijk het riool te vervangen zonder omvangrijke schade aan de beworteling en kroon aan te richten. Dit mede ook vanwege de lage, brede kronen. Vanwege de relatief beperkte levensverwachting van deze bomen, 5 à 10 jaar, adviseren we om deze bomen te verwijderen en na de vervanging nieuwe bomen te planten. Daar kunnen dan goed ingerichte groeiplaatsen worden aangelegd. Om vergelijkbare problemen in de toekomst te voorkomen, adviseren we tevens om de tracés verder uit de boom te leggen.

Riooltracés in de Nat King Colestraat

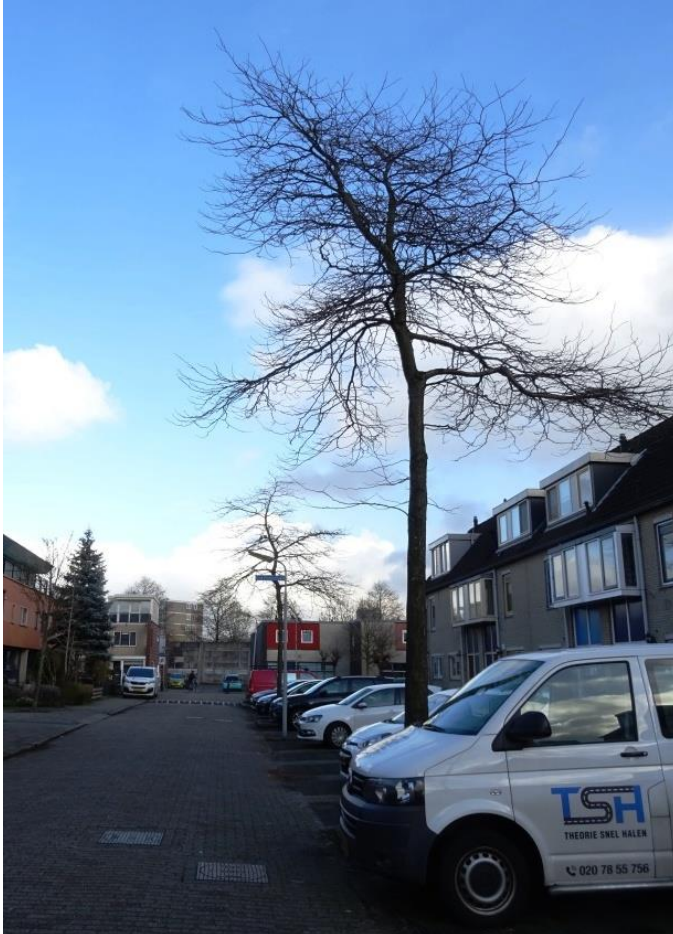
Bij de Count Basiestraat wordt tot relatief dicht bij de bomen gewerkt. Aangezien er nauwelijks beworteling tot in de rijbaan loopt zou dit zonder noemenswaardige schade aan de kluiten uitgevoerd moeten kunnen worden. Wel is belangrijk dat wordt voorkomen dat er zand tussen en van onder de bomen weg kan spoelen. Deze zouden daardoor instabiel kunnen worden.

Tevens komen de kronen van de valse christusdoorns tot ruim boven de tracés. Er zal ter plekke van de bomen zeer voorzichtig gewerkt moeten worden om schade aan deze kronen te voorkomen. De veiligste optie is de inzet van kleiner materieel en anders een combinatie van een goede instructie en toezicht.

Valse Christusdoorns in de Count Basiestraat met hun kroon tot boven de riooltracés

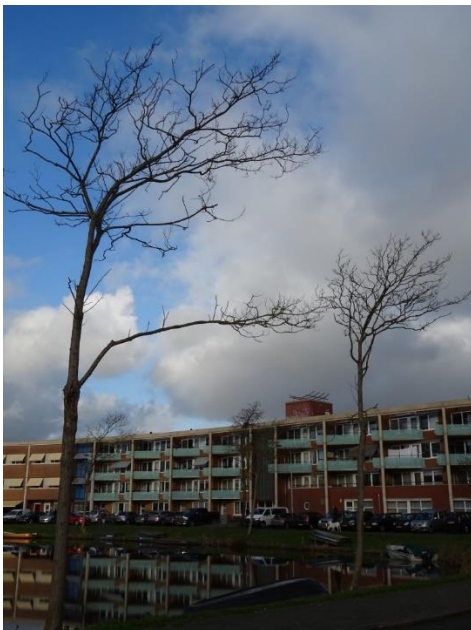
Aan beide uiteinden van de straat staan rijen robinia's in de grasberm tussen rijbaan en water. Ze vertonen een matige tot redelijke groei en hebben vrijwel allemaal schades aan de stamvoet door onzorgvuldig maaien. Bij meerdere bomen worden deze beschadigingen door parasitaire schimmels aangetast waardoor ze dieper inrotten. Bij enkele bomen is ook de beworteling al aangetast waardoor taksterfte ontstaat. Zo is de kroon van, onder andere, de bomen 86 en 87 (zeer) open geworden.

De robinia's met de nummers 86 en 87 en hun (zeer) open kronen

De robinia's met de nummers 86, 87, 90, 92 t/ 96, 177 en 210 vanwege hun beperkte levensverwachting

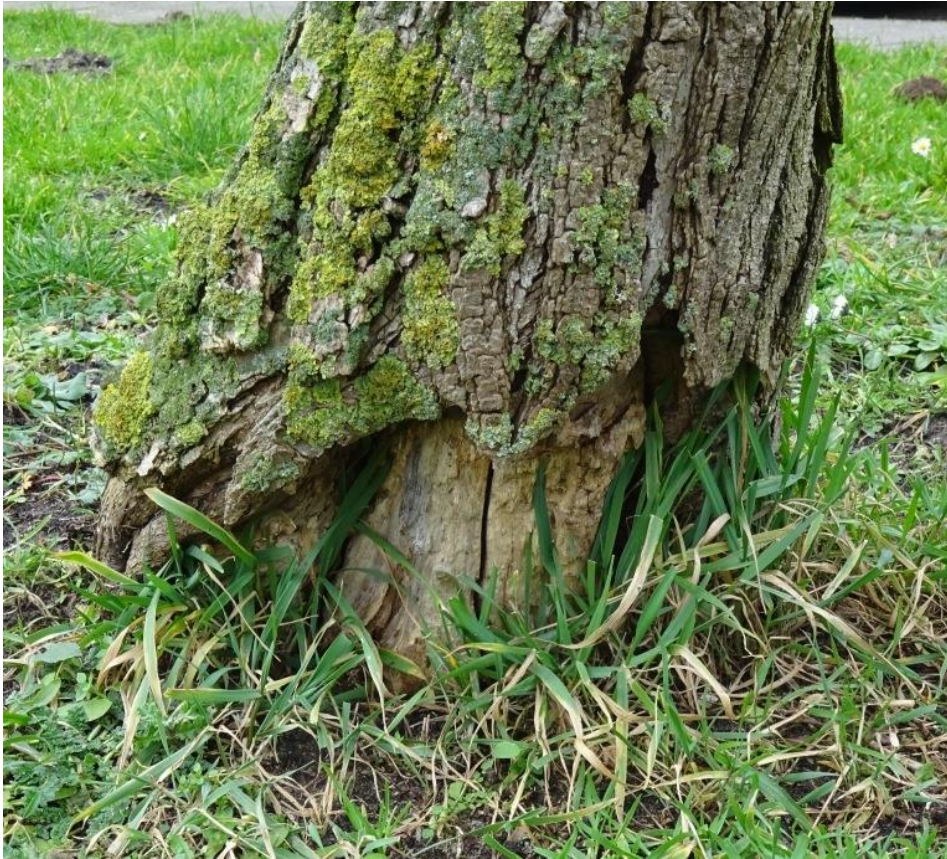
Omvangrijke maaischades
