## Boom Effect Analyse 4 essen

Ds. Martin Luther Kingweg / Omberstraat  
te Zaandam

Projectnummer: 09P2000575

Datum: 5 november 2020

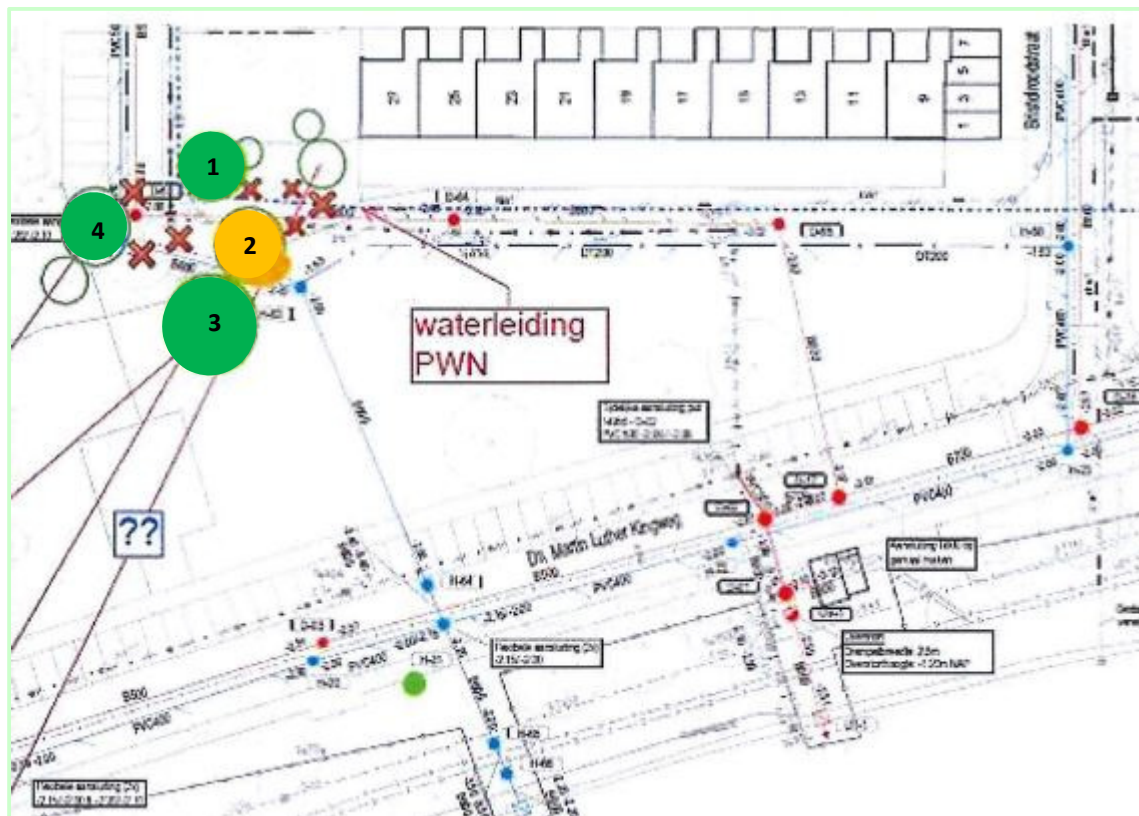
Figuur 3: Ontwerp tracé riool en hemelwaterafvoer. Groene stippen geven bomen binnen invloedssfeer van project aan. De oranje stip betreft boom 3 die midden in het knelgebied staat.

Op bovenstaande ontwerp is zichtbaar dat de oranje boom (nr.2) nagenoeg in het midden van de geplande tracés staat.

Ten behoeve van het realiseren van beide tracés zal bij boom 2 meer dan 75% van het wortelgestel beschadigd dan wel verwijderd worden. Het gevolg hiervan is dat er een acute instabiliteit ontstaat.

Op basis van de onderzoeksresultaten kan worden gesteld dat, ten behoeve van de geplande werkzaamheden en de gekozen tracés voor riool en hemelwaterafvoer, boom nr. 2 niet behouden kan blijven.

Boom 2 is op de huidige positie niet te behouden. Ook de optie om deze boom te verplanten stuit op een aantal praktische en technische bezwaren en bovendien wegen de kosten niet op tegen het risico van een succesvolle verplanting.

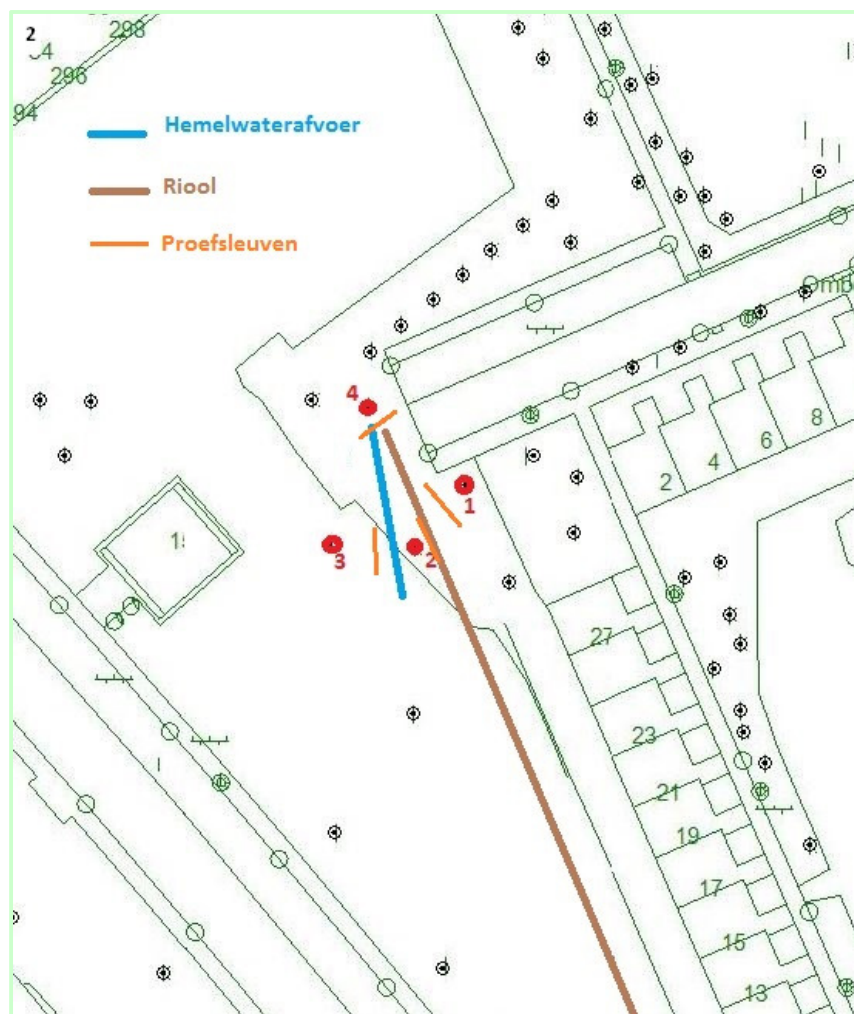
Figuur 4: Locatietekening met ingetekend het aan te leggen riool, hemelwaterafvoer en de gegraven proefsleuven.

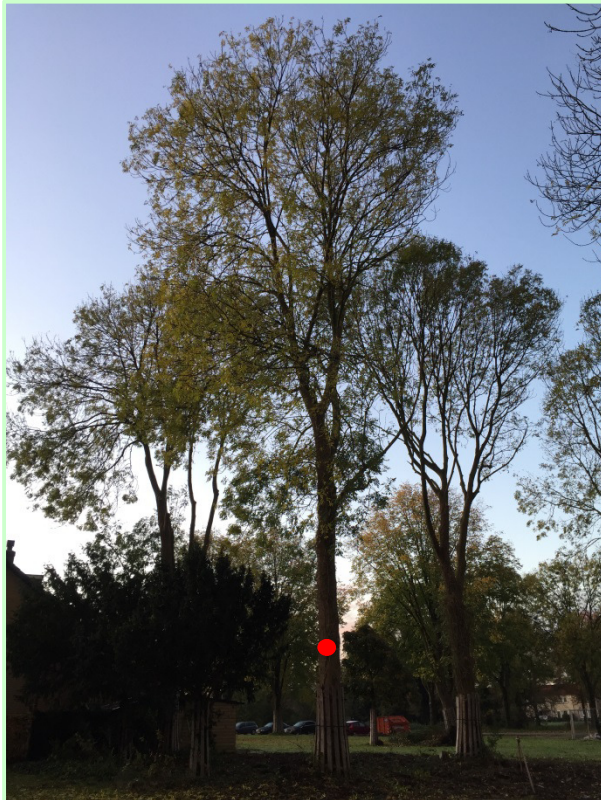
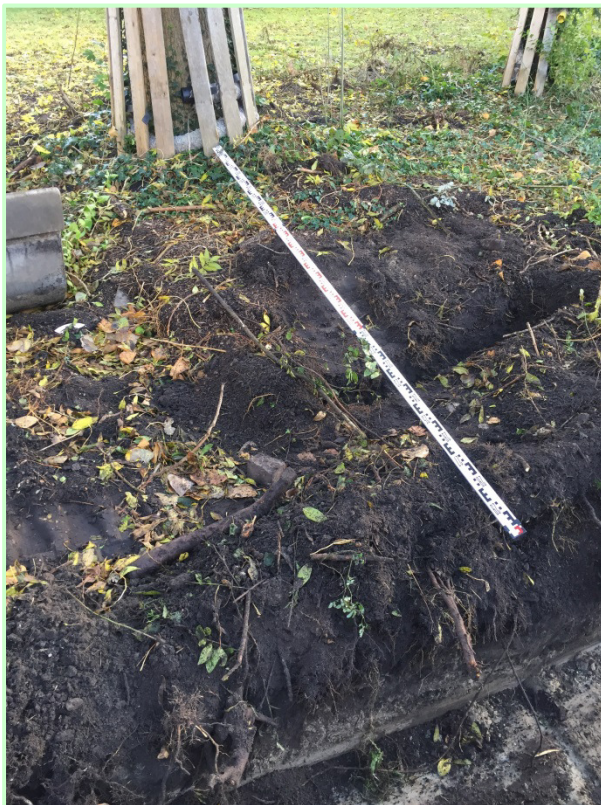
### Boom 1.

Bij boom 1 is op 3 meter uit de stamvoet een proefsleuf gegraven. Dit is de maximale afstand van de werkbreedte van het nieuwe riooltracé.

De bodem bestaat uit een toplaag van 40 cm zeer humeus zand (teelaarde). Onder deze laag is humus arm zand aangetroffen, dat vermoedelijk tijdens de ontwikkeling van de woonwijk is aangebracht. Op 50 cm onder het maaiveld zijn roestvlekken waargenomen, dat de gleyzone ofwel reductiezone aangeven.

De wortels bevinden zich in de bovenste 40 cm van de bodem. In het zand is geen wortelontwikkeling aangetroffen. De aangetroffen wortels hebben een maximale diameter van 3 cm.

Op 3 meter uit de stamvoet is een sleuf gegraven. Hier is nauwelijks wortelontwikkeling waargenomen.

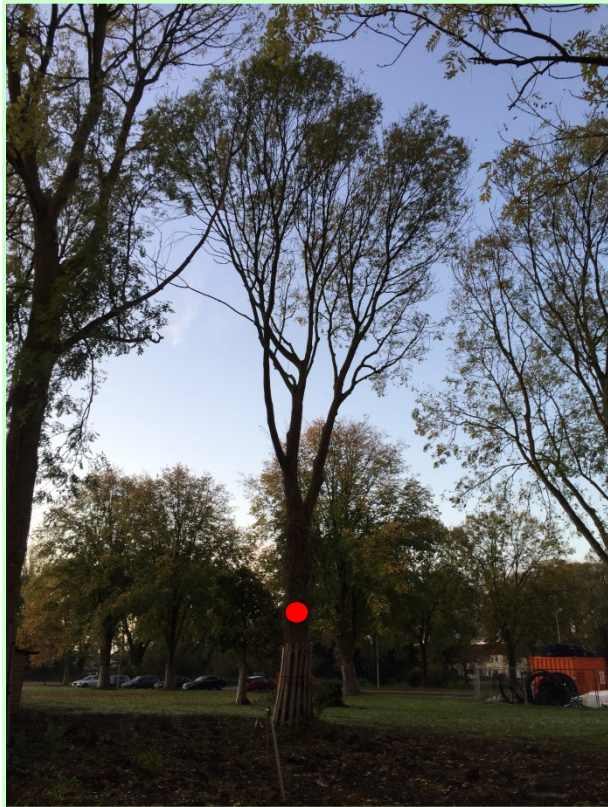
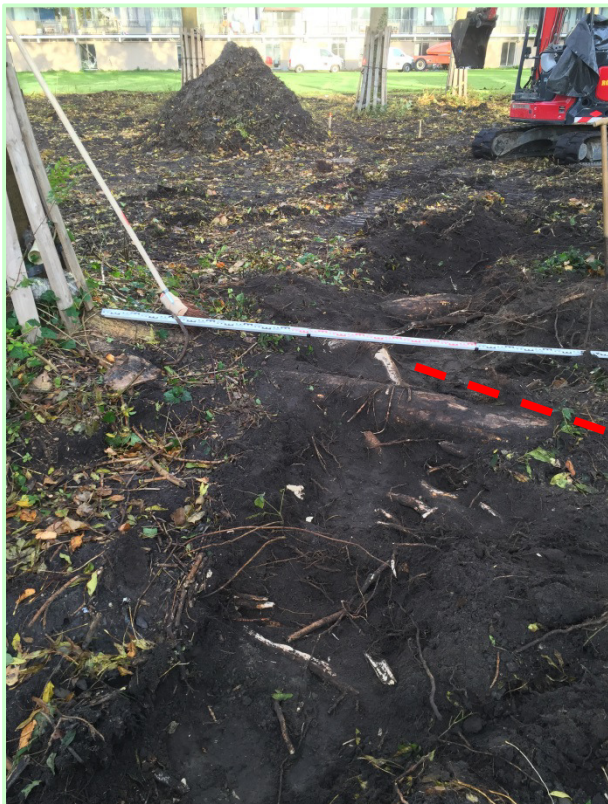
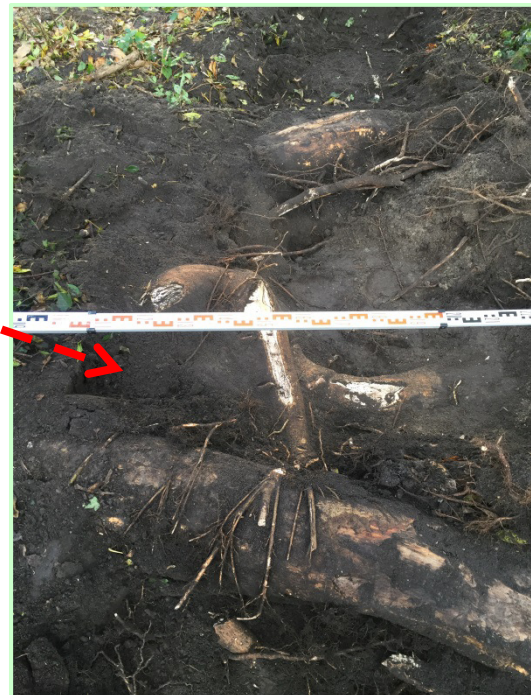
Boom 2.

Boom 2 staat midden in beide tracés en onder deze boom ligt momenteel een riool.

Bij deze boom is aan de noordzijde op 1,5 meter uit de stamvoet gegraven, de minimale werkbreedte ten behoeve van het nieuwe riooltracé.

Echter, er zijn hier zeer zware gestelwortels (< 25 cm) aangetroffen.

Overzicht van de proefsleuf, gegraven op de locatie waar het riool geplaatst moet worden.

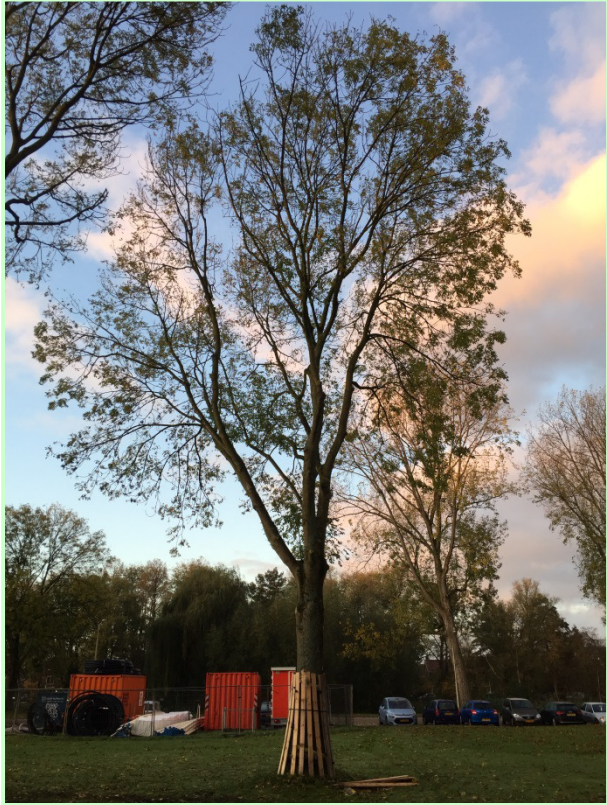
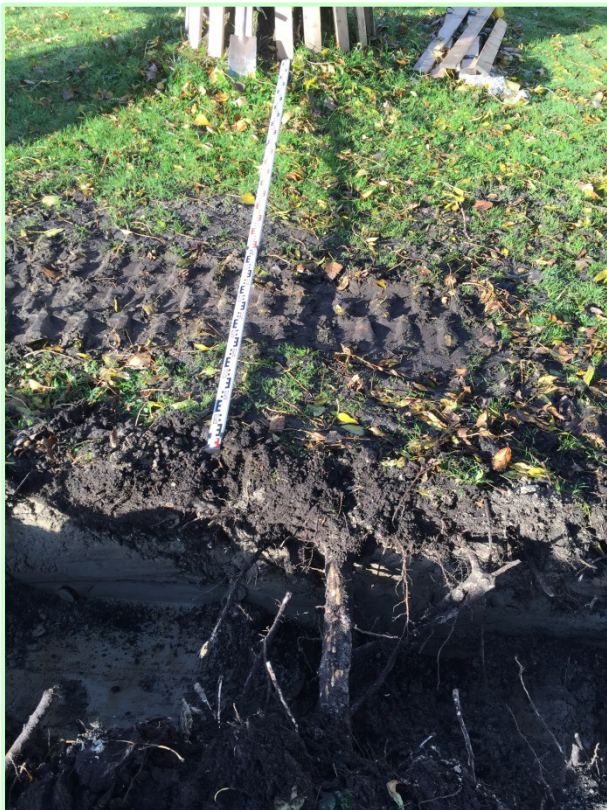
Boom 3.

Om de minimale afstand van een tracé te bepalen is tussen boom 2 en 3 op drie meter afstand uit de stamvoet van boom 3 een proefsleuf gegraven.

De bodem bestaat uit een toplaag van 20 cm zeer humeus zand (teelaarde). Onder deze laag is humus arm zand aangetroffen. Op 30 cm onder het maaiveld zijn roestvlekken waargenomen.

De wortels bevinden zich in de bovenste 20 cm van de bodem. Ter hoogte van de proefsleuf is één noemenswaardige wortel met een diameter van 8 cm aangetroffen. Verder slechts enkele dunnere wortels. In het zand is geen wortelontwikkeling aangetroffen.

De proefsleuf is op 3 meter uit de stamvoet gegraven. Dit is een ruimere afstand richting de boom dan het geplande tracé. Er zijn geen noemenswaardige wortels aangetroffen.

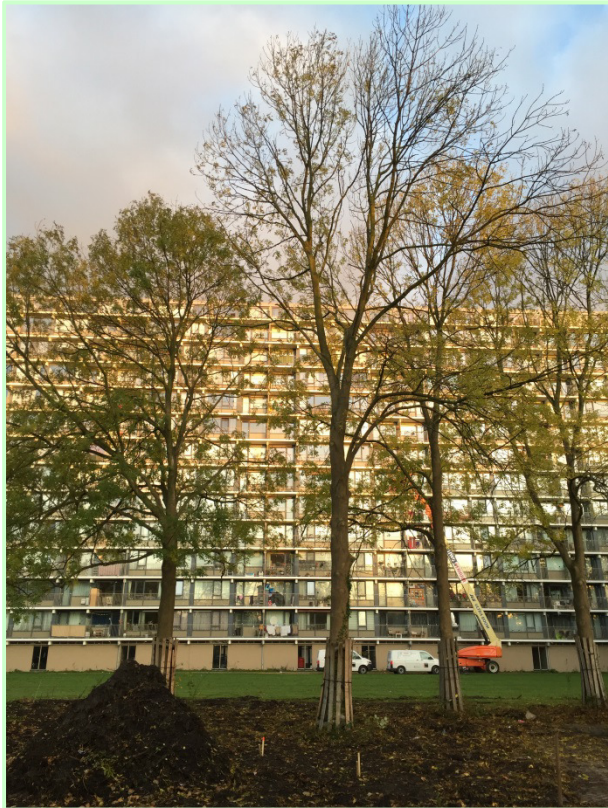
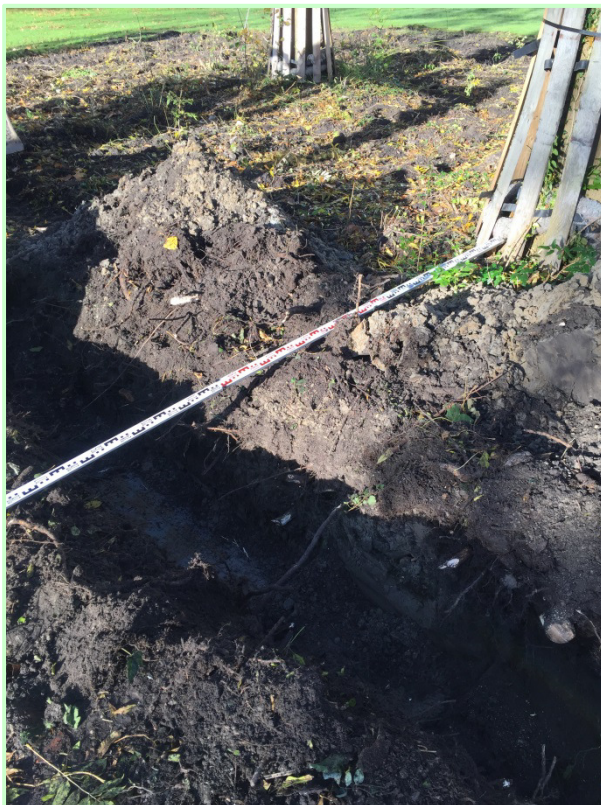
Boom 4.

Bij boom 4 is in verband met aan te brengen putten op twee meter uit de stamvoet een proefsleuf gegraven.

Er is hier ook slechts één noemenswaardige wortel met een diameter van 8 cm aangetroffen.

Op 2 meter uit de stamvoet is een proefsleuf gegraven, ter hoogte waar putten opgebouwd gaan worden.

Detailfoto van de bodemopbouw. Toplaag van ongeveer 30 à 40 cm met daaronder licht humeus zand.

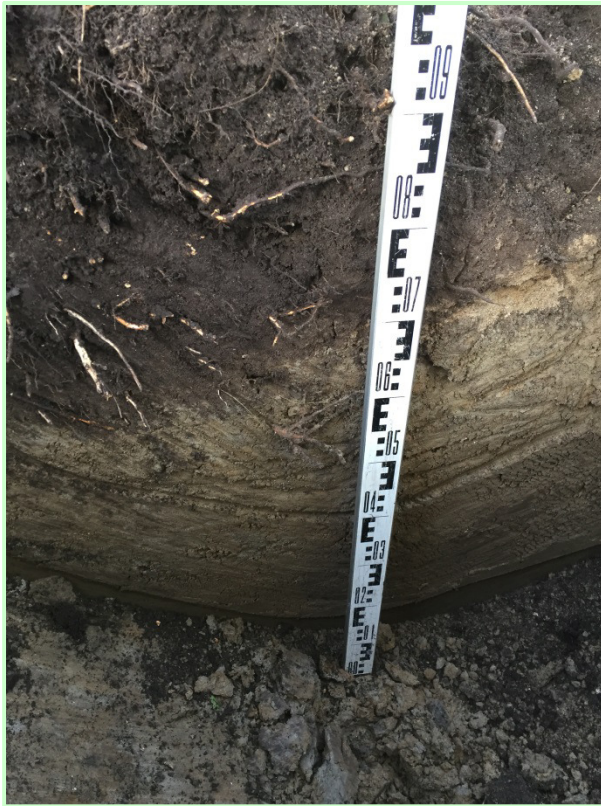
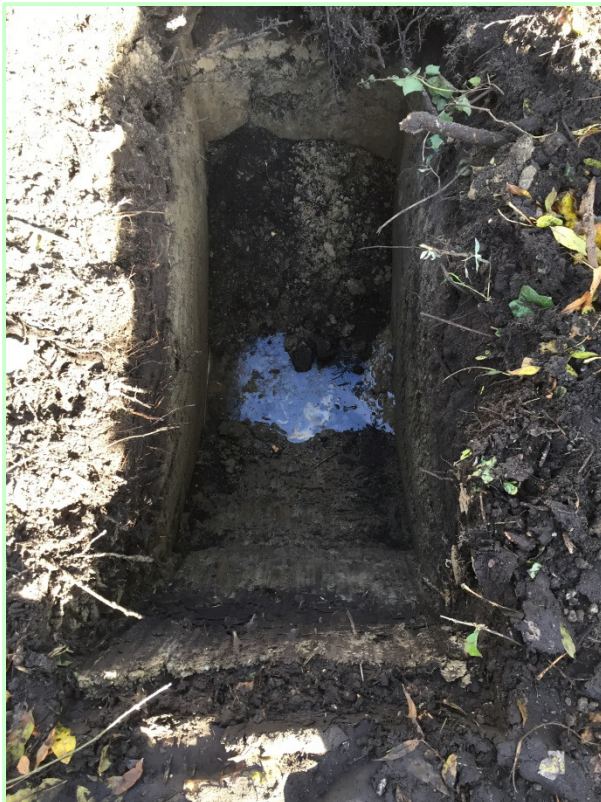
Het grondwaterpeil is op 1 meter diepte aangetroffen, echter de zandlaag tussen het grondwaterpeil tot aan de gleyzone was vochtig. Dit komt overeen met de aangetroffen beworteling.

Grondwaterpeil op 1 meter diepte.
