## **BOOMONDERZOEK DIJKGRAAF IJFFSTRAAT**

Onderzoek verplantbaarheid

**Opdrachtgever:**  
Gemeente Zaanstad  
De heer A. van Egmond

Projectnummer : 21167  
Datum : 8 juli 2021

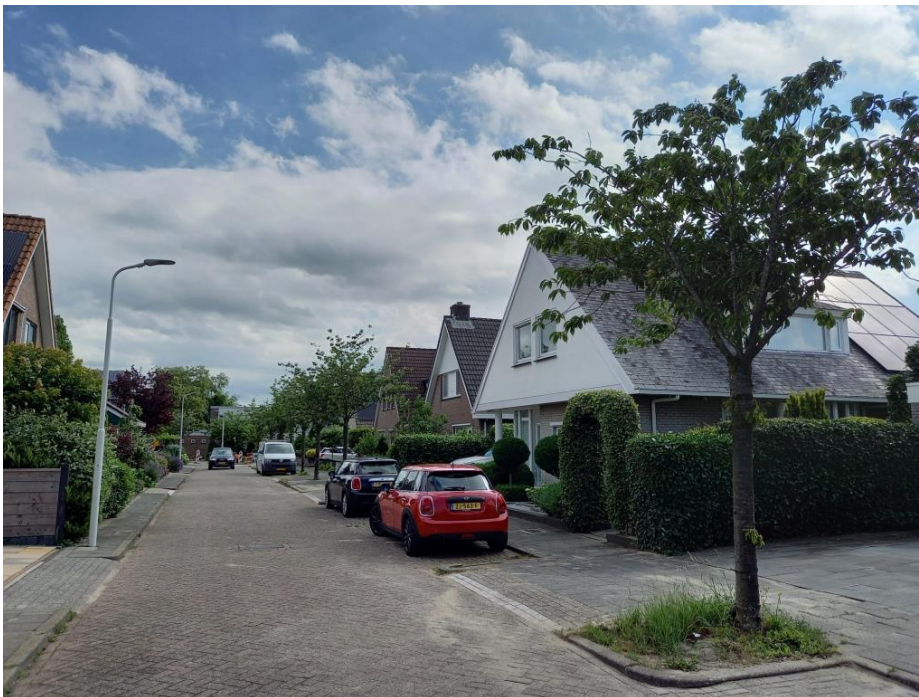
Overzichtsfoto

In het projectgebied in de Dijkgraaf IJffstraat staan negen Japanse sierkersen (*Prunus serrulata*) in het voetpad. De bomen vertonen een matige groei. Dat wil zeggen dat de jaarlijkse scheutlengte-toename zeer gering is met slechts enkele centimeters. Ook zijn in de kronen wat kale twijgen te zien. Maar toch is de bladbezetting vrij goed te noemen. De bomen staan voor de doorsnee passant niet te kwijnen.

De bestrating is bij hier en daar opgedrukt, variërend van matig tot zwaar. De aanwezigheid van nieuwe tegels doet vermoeden dat al te forse opdruk vrij recent is aangepakt door de verantwoordelijke wortels te verwijderen.

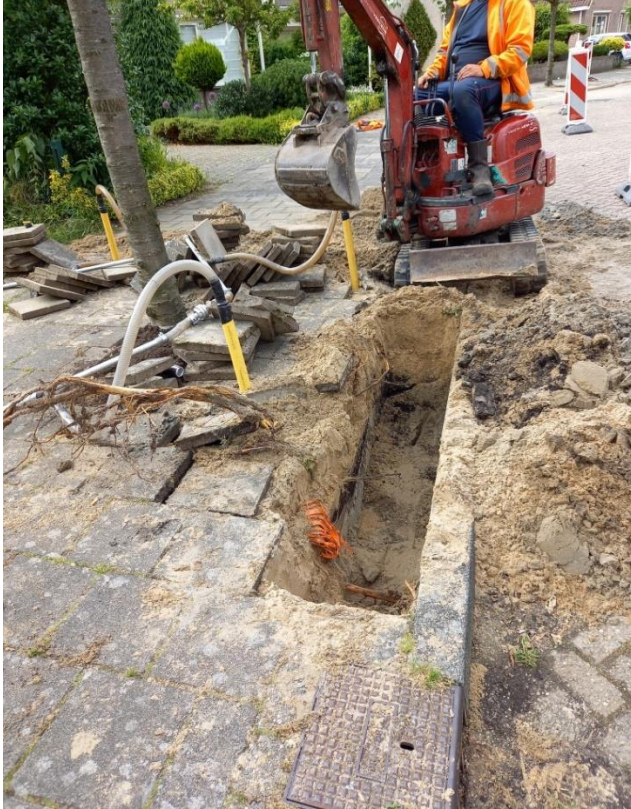
De bomen 7 en 9 hebben flinke wortelschade opgelopen bij het graven van proefsleuven door een aannemer. Boom 9 heeft verder een lichte stambeschadiging en is licht aangetast door gomziekte (*Pseudomonas syringae* pathovar. *mors-prunorum*). Boom 8 heeft een wurgwortel aan de stamvoet die de ontwikkeling van de stamvoet kan (gaan) hinderen. Bij de overige bomen zijn geen bijzonderheden aangetroffen.

De civiele aannemer meldde zijn verbazing over het gebrek aan beworteling dat hij had aangetroffen. Helaas lagen er twee wortels (van 4 en 6 cm doorsnede) bij de juist gedichte proefsleuf bij boom 7 en ook bij boom 9 sneuvelde een flinke wortel.

*Bij boom 9 werd toevallig net een proefsleuf gegraven door een aannemer.*

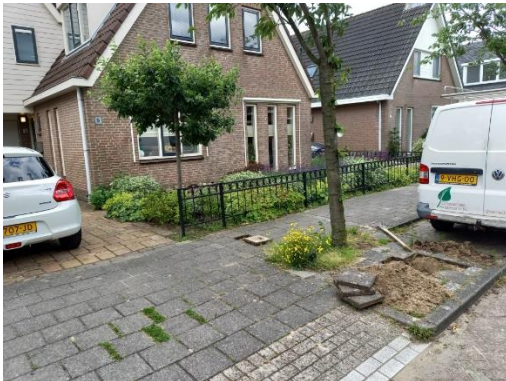
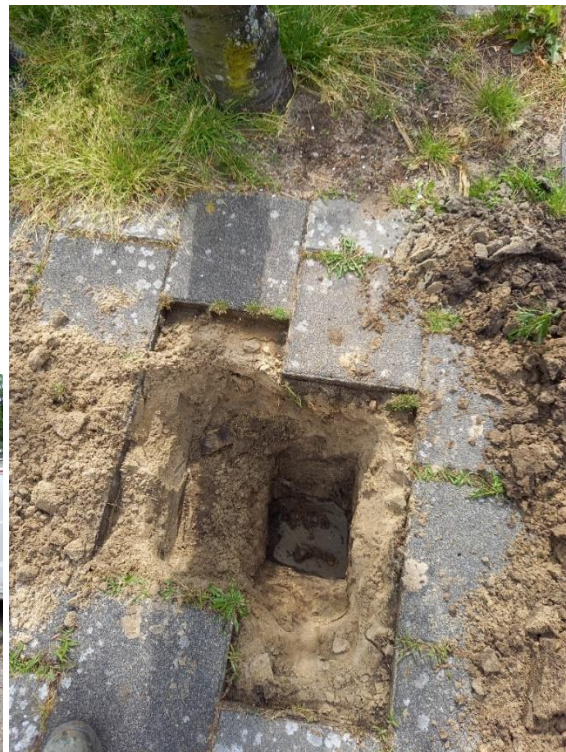
Kuil op 60 tot 150 cm uit de stamvoet aan westzijde boom in de tegelverharding van het trottoir.

<u>Bodemopbouw</u>		<u>Beworteling</u>	
0 tot 5 cm-mv:	tegels	0 tot 5 cm-mv:	opdruk
5 tot 22 cm-mv:	matig fijn, uiterst humusarms geel zand	5 tot 20 cm-mv:	geen
22 tot 48 cm-mv:	fijn, matig humeus bruin tot zwart zand: verzadigd, gereduceerd, verdicht	>20 cm-mv:	op 36 cm-mv één dode wortel van 2 cm ø
>48 cm-mv:	matig fijn, humusloos opspuitzand: gereduceerd, sterk verdicht

grondwater op 70 cm-mv

Het matig humeuze zand dat onder een 20 cm dikke laag straatzand ligt, is te diep ingevuld. Hierdoor is het in contact gekomen met de van water verzadigde bodemlaag. Door capillaire opstijging van het grondwater is bijna het hele pakket nat en daardoor zuurstofloos. Wat de situatie nog verergert is de hoge mate van verdichting. Met een penetrograaf kan de verdichting van nat zand niet betrouwbaar worden gemeten. Maar met de schop gravend was duidelijk te voelen dat de verdichting veel hoger is dan de circa 1,5 tot 2 MPa waarmee bomenzand maximaal mag worden verdicht. Het humusloze zand van de diepere ondergrond bleek zelfs nog sterker verdicht. Door de hoge verdichting van beide zandpakketten wordt de capillaire grondwaterstijging versterkt. En tevens wordt de verticale afvoer van regenwater naar het grondwatervniveau er door bemoeilijkt.

We adviseren daarom deze negen bomen niet te verplanten.

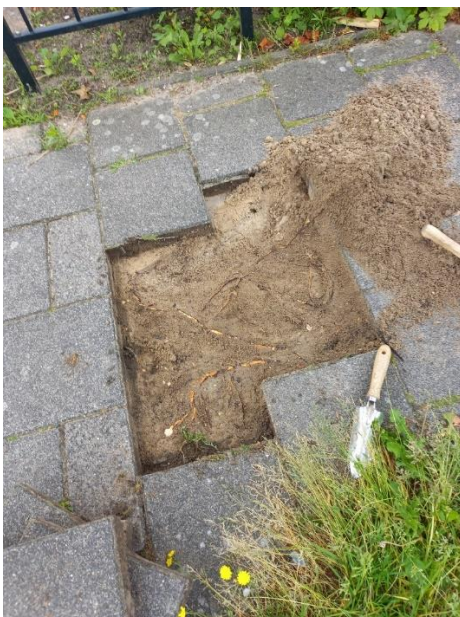
Tussen boom 5 en de achterliggende tuin zijn enkele tegels verwijderd, waaronder oppervlakkige wortels zichtbaar werden die een weg zoeken naar de tuin.

Het gevolg van deze groeiplaatsomstandigheden is dus de hoge mate van oppervlakkigheid van de schaarse wortels. Vooral richting de achterliggende open grond van de particuliere tuinen strekken sommige wortels zich uit.
