Betreft: Kwaliteitsbeoordeling bomen Keplerstraat Zaandam

Hierbij ontvangt u de briefrapportage betreffende de kwaliteitsbeoordeling bij 67 bomen aan de Keplerstraat te Zaandam.

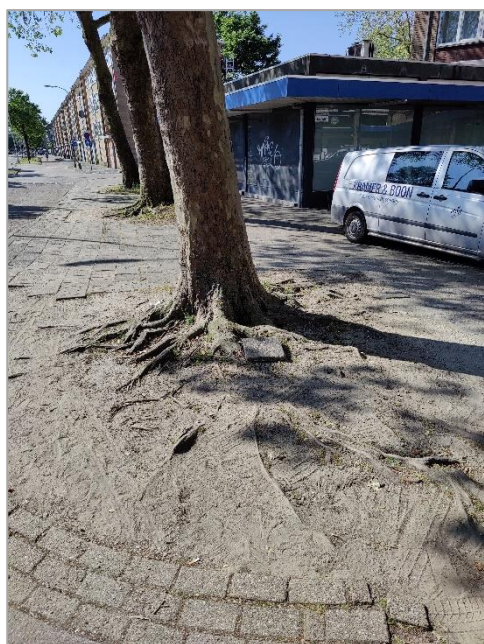
Voornamelijk bij platanen 1 t/m 3 is spraken van oppervlakkige beworteling, zie *afbeelding 1*. Bij plataan 4 is spraken van bestratingsopdruk, zie *afbeelding 2*. Met beide zaken dient tijdens herinrichting rekening gehouden te worden.

*Afbeelding 1: Plataan 3, oppervlakkige beworteling*

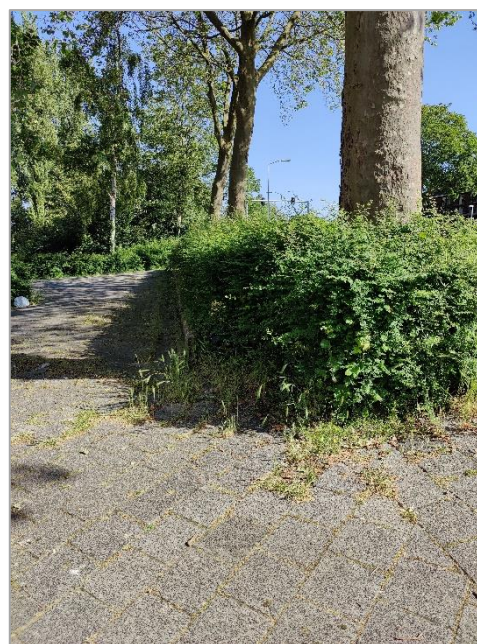
*Afbeelding 2: Bestratingsopdruk plataan 4 (slecht zichtbaar op foto)*

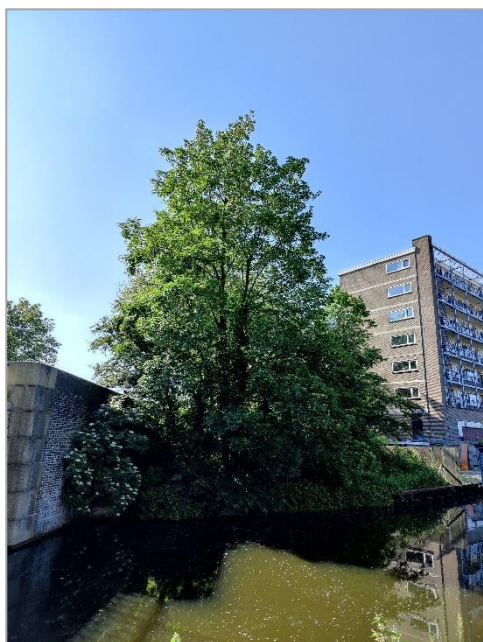
Boom 12, een *Acer pseudoplatanus*, gesitueerd in bosplantsoen is 2 stammig en sterk begroeid met Hedra (klimop). Door de aanwezige klimop is de boomtechnische kwaliteit van de stam niet goed te beoordelen. Ons advies is om de klimop te verwijderen. *Afbeelding 3* geeft een beeld van deze boom.

*Afbeelding 3: Boom 12, Hedra op stam en meerstammig*

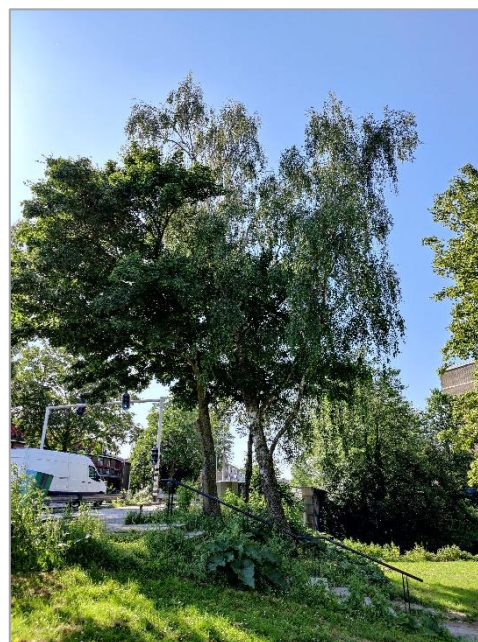
Boom 15, een ruwe berk, vertoont scheefstand of scheefgroei. Wij adviseren de stabiliteit van deze boom nader te onderzoeken (NTO). *Afbeelding 4* geeft een beeld van deze boom.

*Afbeelding 4: Boom 15, scheefstand*

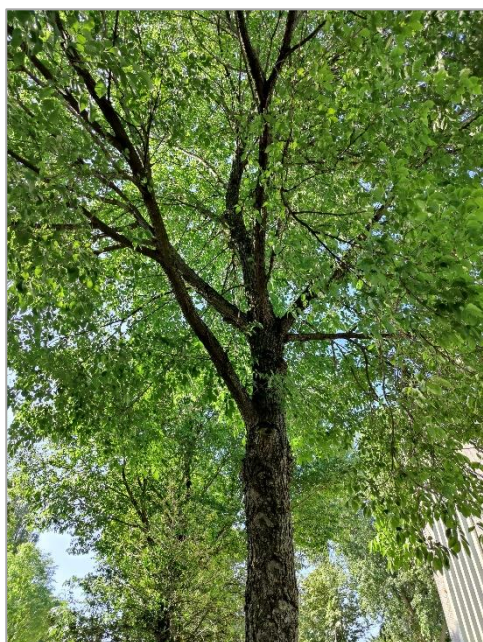
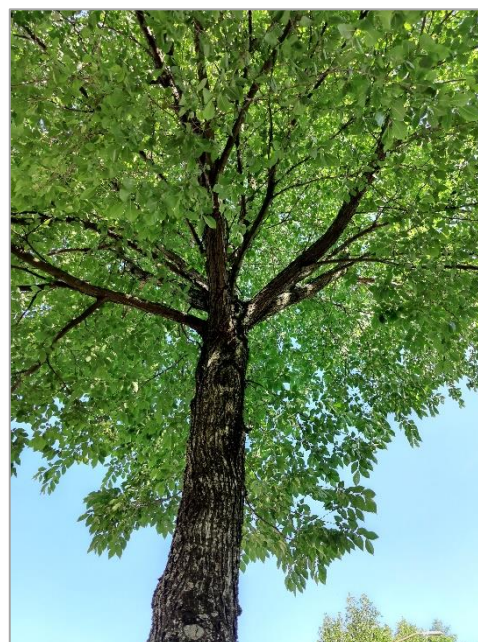
Bij boom 19 t/m 24 is geconstateerd dat de gewenste opkroonhoogte van 6m nog niet bereikt is. De onderste takken hebben echter al een forse omvang waardoor het verwijderen van deze takken mogelijk zorgt voor ingerotte snoeiwonden. Wanneer de takken niet worden verwijderd leidt dit in de toekomst mogelijk tot onvoldoende vrije doorgang en aanrijdschade. Dit geldt voor de wegen aan beide zijden van de bomen. Onderstaande *afbeeldingen 5 en 6* geven een beeld van de dikke onderste gesteltakken.

*Afbeelding 5: Dikke gesteltakken onder de 6m (boom 19 t/m 24)*

*Afbeelding 6: Dikke gesteltakken onder de 6m (boom 19 t/m 24)*

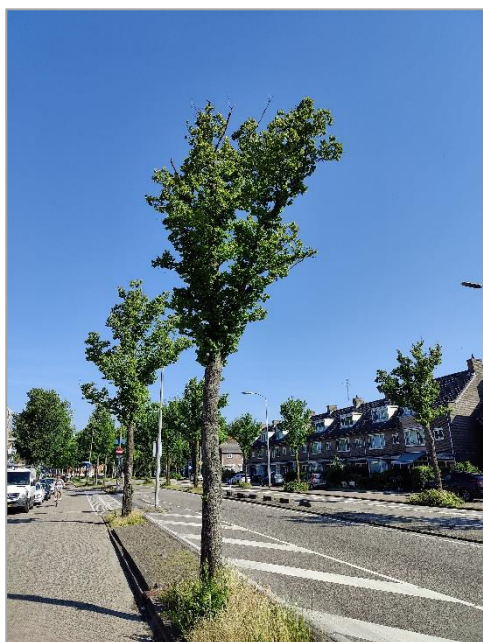
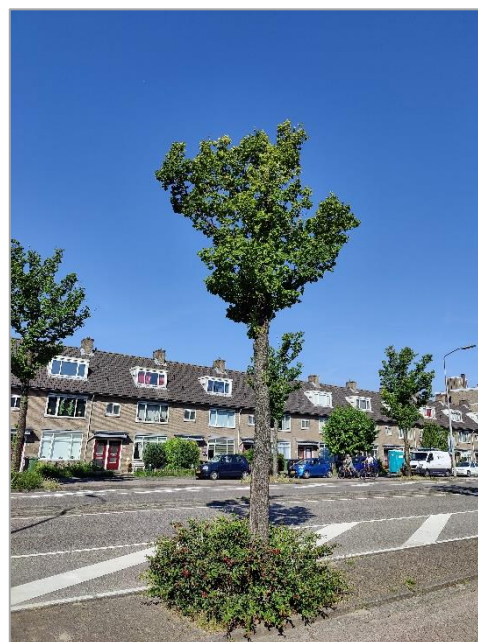
De meeste bomen, verkerende in onvoldoende conditie of slechter, hebben een zeer beperkte groeiplaats. Dit is dan ook de oorzaak van de verminderde of slechte conditie. Door de beperkte groeiplaats is de kwaliteit van deze bomen slecht. Voor bomen met een onvoldoende conditie geldt dat het mogelijk is de conditie en kwaliteit van de boom te verbeteren door het vergroten en/of verbeteren van de groeiplaats. De bomen verkerend in slechte conditie zullen hier niet meer van herstellen, ook niet door het verbeteren en/of vergroten van de groeiplaats. Ons advies is om deze bomen te verwijderen. *Afbeelding 7, 8 en 9* geven voorbeelden van beperkte groeiplaatsen.

*Afbeelding 7: Zeer beperkte  
groeiplaats en boom in slechte  
conditie (boom 37 t/m 52)*

*Afbeelding 8: Zeer beperkte  
groeiplaats en boom in slechte  
conditie (boom 37 t/m 52)*

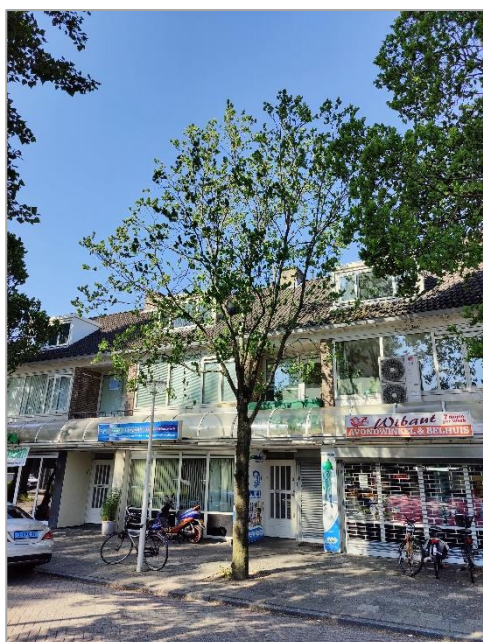
*Afbeelding 9: Beperkte groeiplaats en  
boom in onvoldoende conditie (boom  
29)*

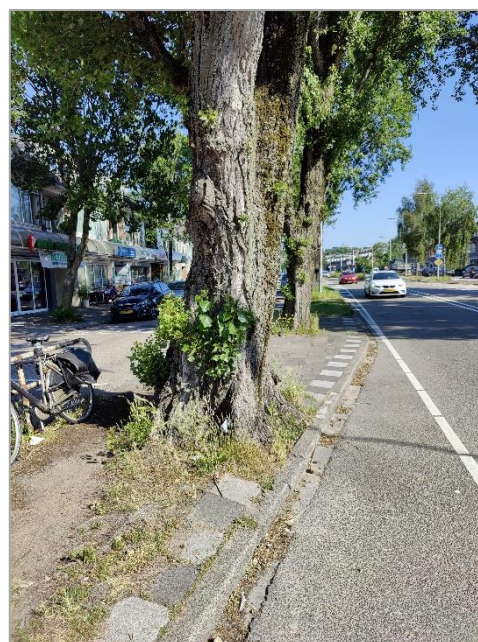
Voor de populieren (*Populus nigra* 'Italica', boom 25 t/m 27) geldt dat de groeiplaats ongeschikt is voor bomen van deze grote en omvang. Deze bomen verkeren tevens in onvoldoende conditie wat een gevolg is van de beperkte en ongeschikte groeiplaats. weer van bomen in een ongeschikte of beperkte groeiplaats. *Afbeelding 10* geeft een beeld van de groeiplaats van deze populieren.

*Afbeelding 10: Zeer beperkte  
groeiplaats populieren (boom 25, 26  
en 27)*

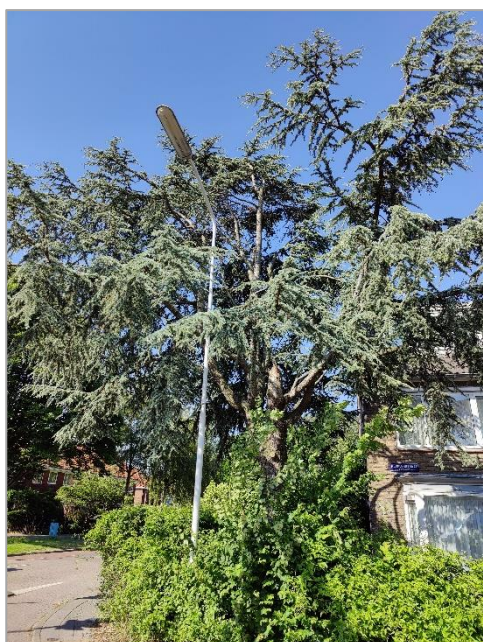
Deze 3 bomen bevinden zich in particuliere voortuinen. Boom 34, een ceder, heeft een verminkte kroon doordat een dikke gesteltak is uitgebroken. *Onderstaande* afbeeldingen laten de kroon van deze boom zien.

*Afbeelding 11: Boom 34, uitgebroken gesteltak*

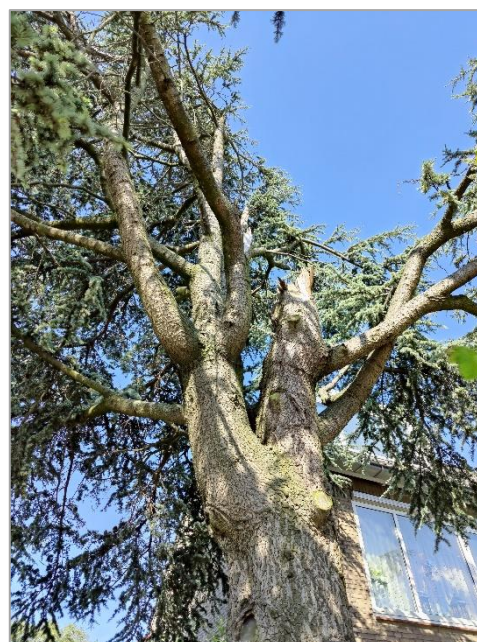
*Afbeelding 12: Boom 34, uitgebroken gesteltak detail*
