## **BOMEN INVENTARISATIE**

**Visserspad, Vlusch en Mercuriusstraat**

Gemeente Zaanstad, Ingenieursbureau  
De heer A. van Egmond

Projectnummer : P22208  
Datum : 13 juni 2022

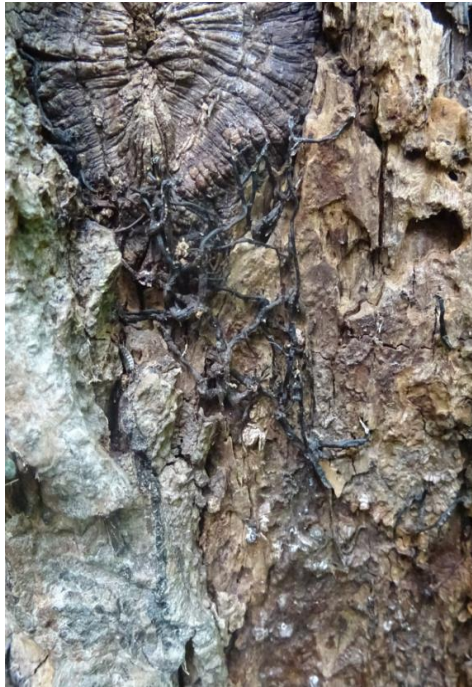
- Op boom 527437 zijn rhizomorfen aangetroffen. Dit duidt op een aantasting van de honingzwam (*Armillaria*). Het kloppen op de stam geeft een afwijkende klank wat duidt op een holte in de stam.

Afbeelding 1: Rhizomorfen boom 527437

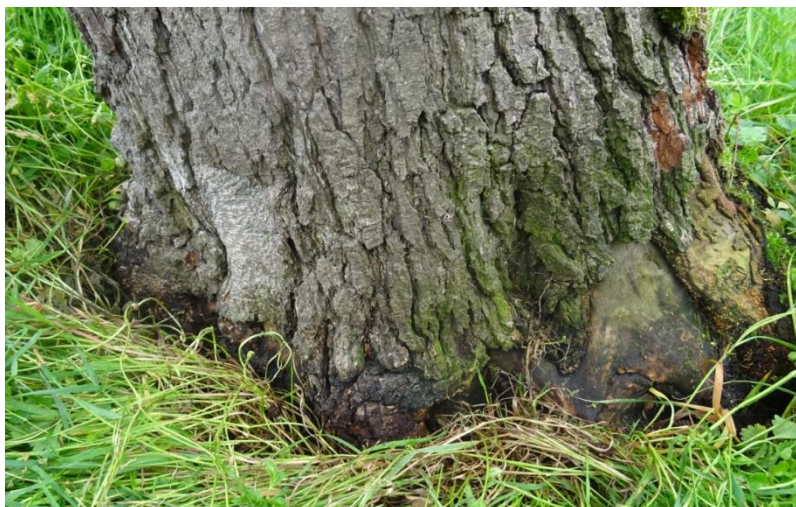
- Bij zes elzen in het gras is de stamvoet ernstig beschadigd, mogelijk een gevolg van maaierwerkzaamheden rondom de boom. De schade is noemenswaardig bij de volgende bomen: 31690, 32276, 4464, 37430, 36830 en 45993.

Afbeelding 2: Voorbeeld stamvoetschade (boom 37430)

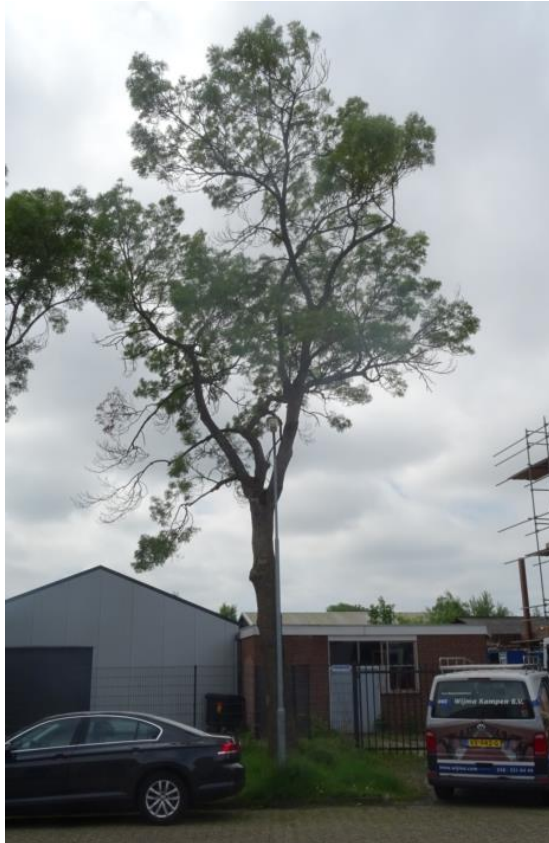
- Bij een smalbladige es (*Fraxinus angustifolia* cv), boomnummer 34479, is de schimmelziekte essentaksterfte (*Chalara fraxinea*) geconstateerd. De aantasting is gevorderd en uit zich in veel afgestorven twijgen en een transparante kroon.
- Tijdens de inventarisatie is er schade geconstateerd aan boom 33529. De schade is veroorzaakt tijdens de werkzaamheden die op dat moment rondom de boom werden uitgevoerd.

Afbeelding 4: Essentaksterfte boom 34479

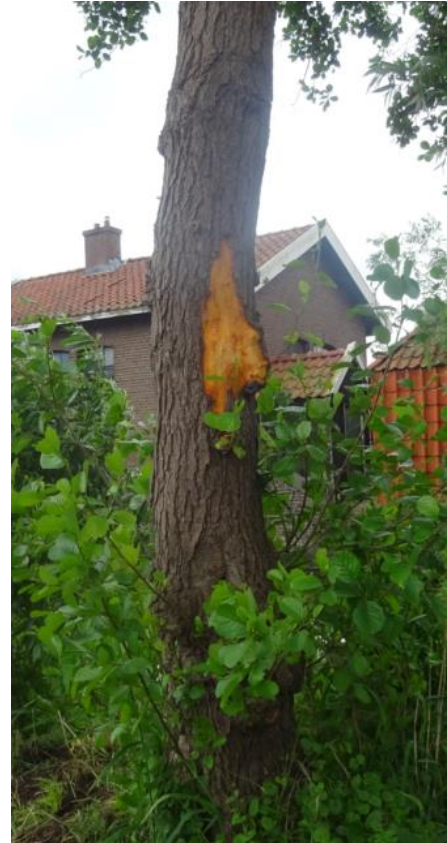
Afbeelding 3: Stamschade boom 33529

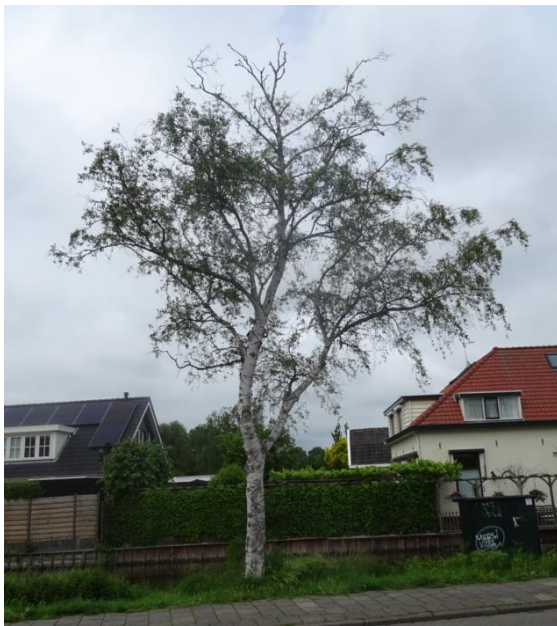
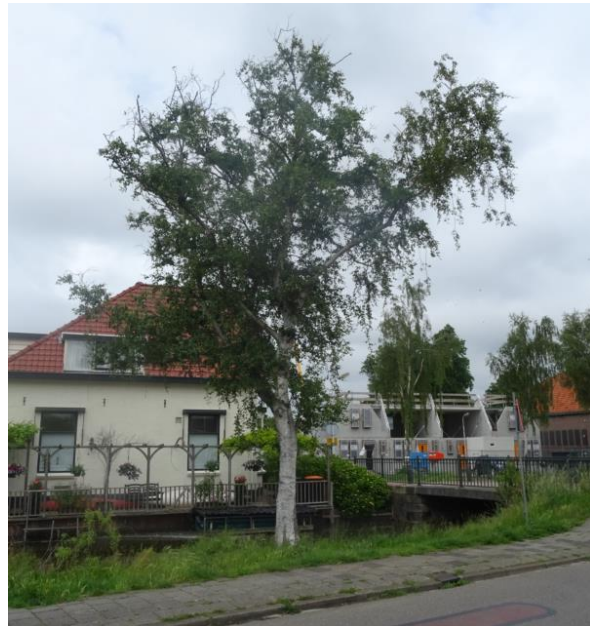
- Boom 527437: Knotwilg (*Salix alba*). Deze boom is aangetast door de honingzwam. Op sommige delen van de stam is tijdens het kloppen een klankafwijking te horen. Hier bevindt zich dus een holte.
- Bomen 42089 en 38544. Van deze zachte berken (*Betula pubescens*) sterft de kroon in.
- Boom 34479 is aangetast door essentaksterfte. De aantasting heeft een negatieve invloed op de levensverwachting.

Afbeelding 5: Instervende kroon bomen 42089 en 38544

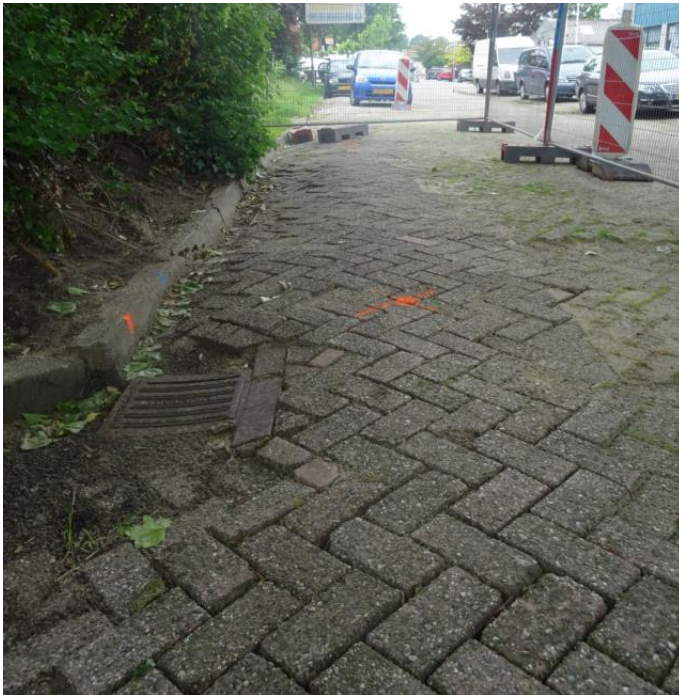
Een gevolg van ontoereikende groeiplaatsen is, dat sommige bomen hun behoeften (voeding en water) direct onder de omringende bestrating zoeken. Door de voegen zijgen namelijk hemelwater en voedingsstoffen in. Bovendien slaat op de onderkant van tegels en klinkers condens neer, waarvan de wortels profiteren. Dit veroorzaakt opdruk van de bestrating.

*Afbeelding 6: Matig opgedrukte bestrating (boom nummer 36092)*
