**BOMEN EFFECT ANALYSE
GEORGE GERSHWINSTRAAT e.o.
te ZAA NSTAD**

In verband met renovatie wijk

Opdrachtgever:
Gemeente Zaanstad
Mevrouw M. Hartman

Projectnummer : P20209
Datum : 17 februari 2021

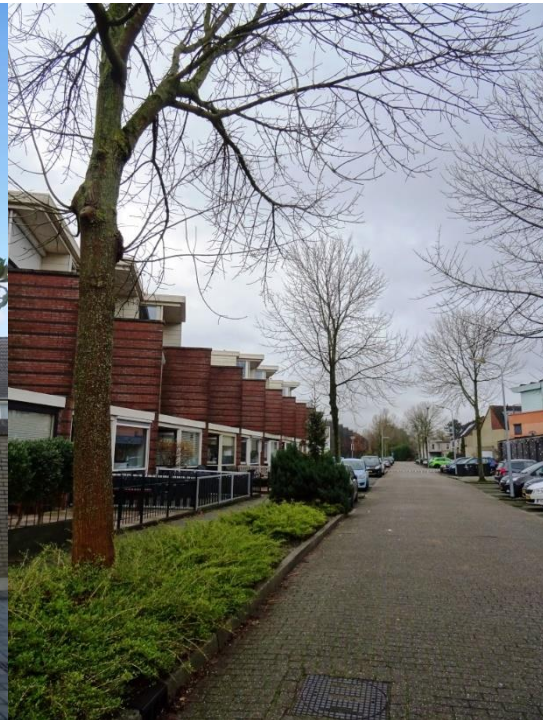
Zachte essen in de Louis Armstrongstraat

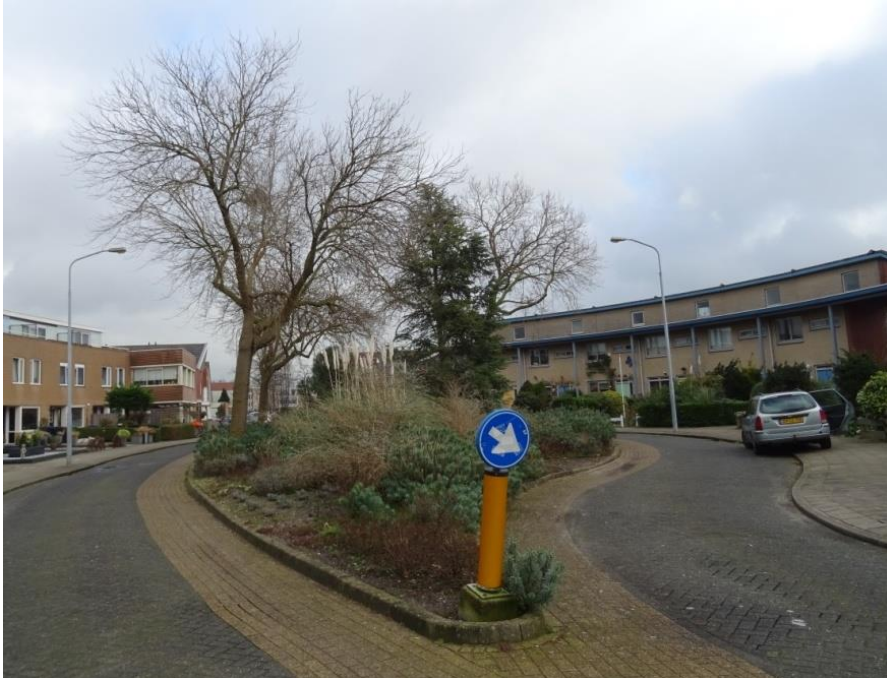
In een eilandje, daar waar de rijbaan splitst, staan de drie zwarte moerbeibomen en de blauwe ceder. De bomen staan in de open grond te midden van enkele kleinere boompjes en heesters. De moerbei is een nauwelijks gebruikte soort in het stedelijk groen en exemplaren van dit formaat zijn uitzonderlijk. Ze vertonen een goede groei. De stam van deze bomen vorkt op 3 meter hoogte. De ceder vertoont een redelijke groei en heeft geen gebreken.

'Eiland' met zwarte moerbeien en blauwe ceder

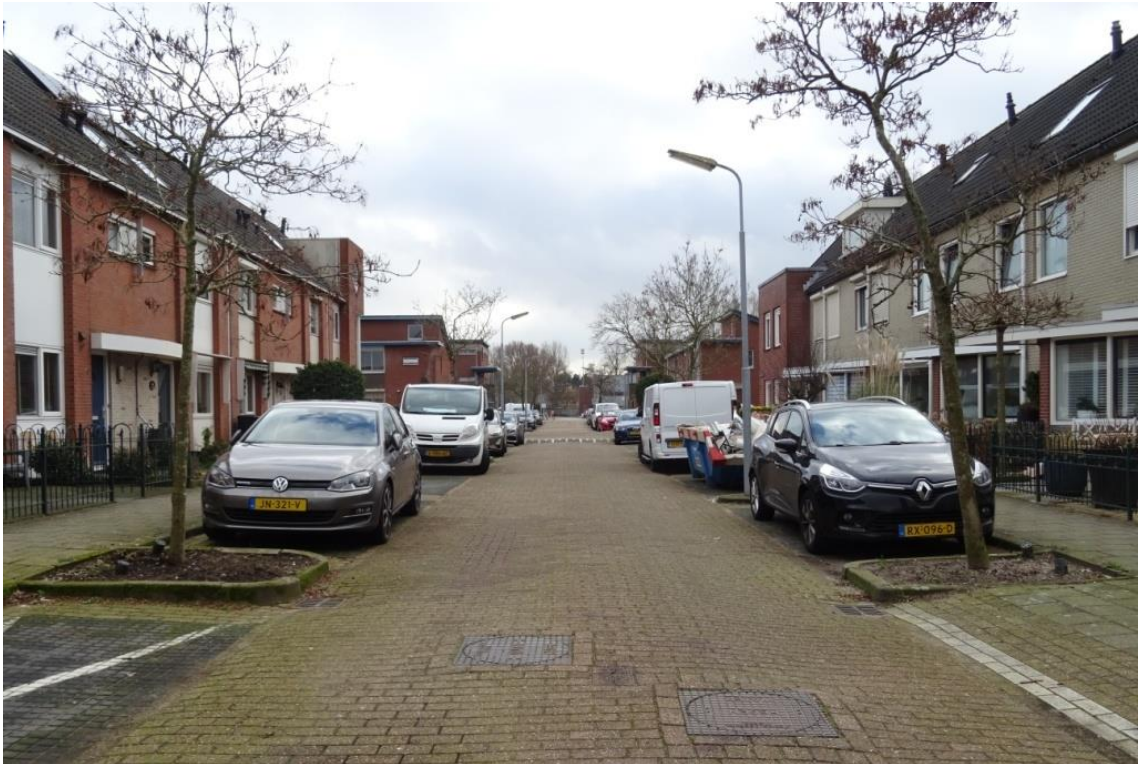
Aan weerszijden van de rijbaan staan hier in totaal tien pluimessen (*Fraxinus ornus*) in de doorgaande parkeerstroken en voetpaden. Ze vertonen de voor de soort kenmerkende wat rommelige kroonvorm. De groei is matig tot redelijk. Vier van de bomen vertonen flinke schades als gevolg van aanrijdingen.

Pluimessen aan weerszijden van de Irving Berlinstraat
